Hidrogénintegritás-  
technológiák  
alkalmazása gázátadó  
állomásokon -a  
FLUMEN-II projekt  
eredményei

# Hidrogén a földgáz hálózatában –a jelen és a jövő

# Gázátadó állomás – Áttekintés – Tervezési alapadatok

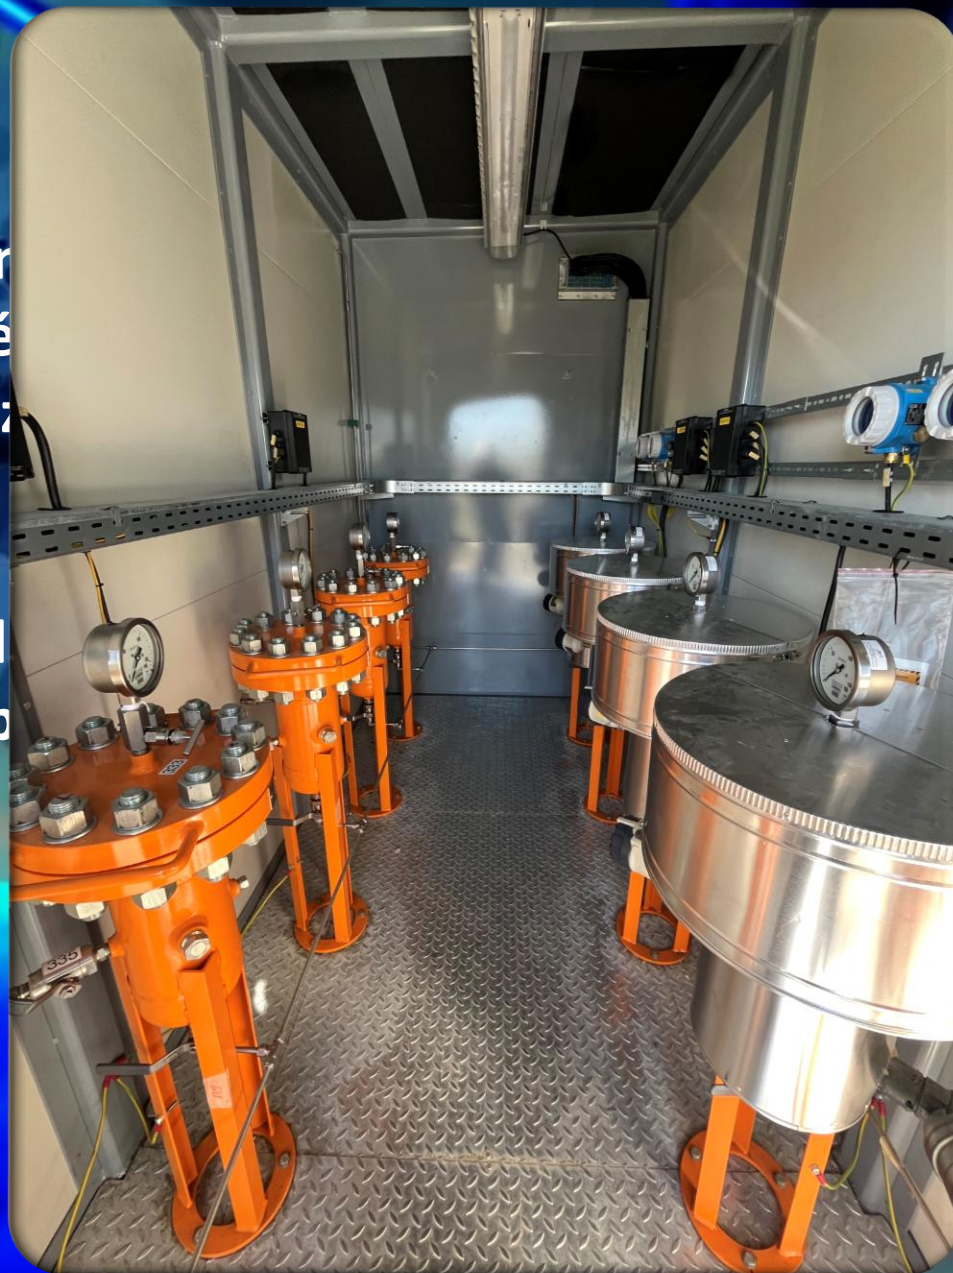
# Kísérleti konténer

## Konténerfelépítés:

- Két helyiségből álló konténer
  - hőmérséklet- és párhőmérséklet-é
  - vizsgáló edényz

## Nyomástartó edények:

- 10 db, max. 25 l
- Tartályok + gázp

## Külső elhelyezés:

- Gázpalackok és

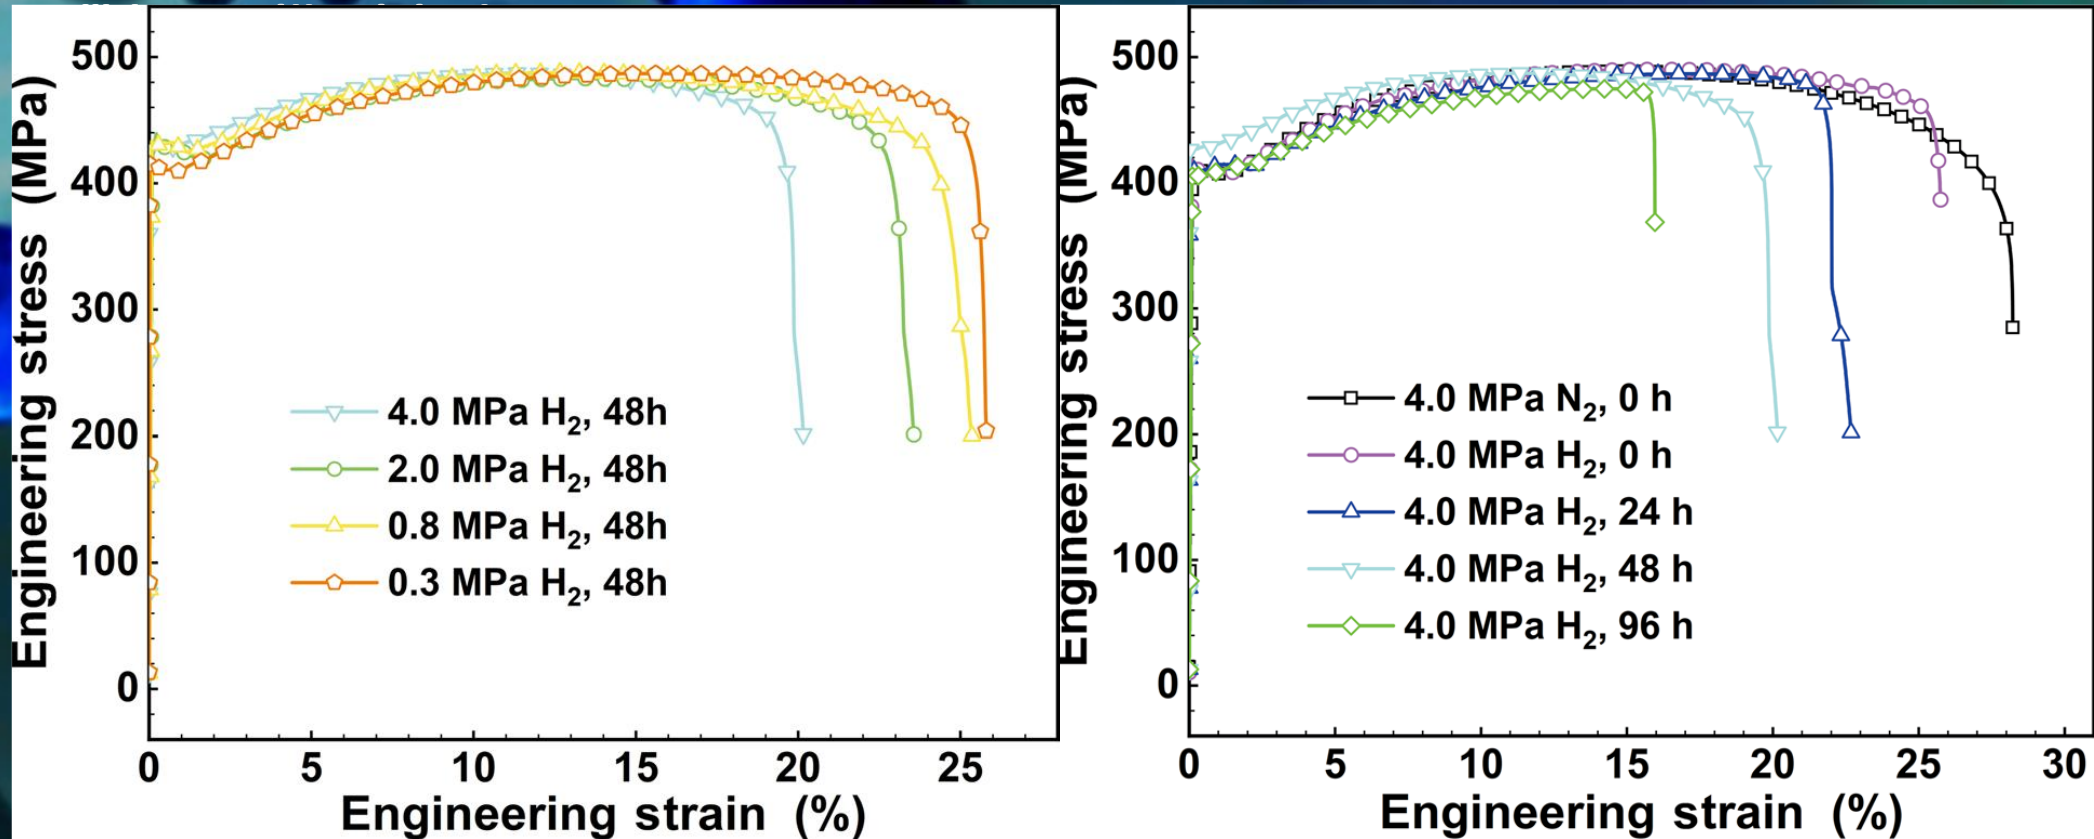
Az általános tendenciát jól szemléltetik az X52 csőacél szakítóvizsgálati eredményei.

↑ H<sub>2</sub> nyomás / ↑ töltési idő → ↓ képlékenység

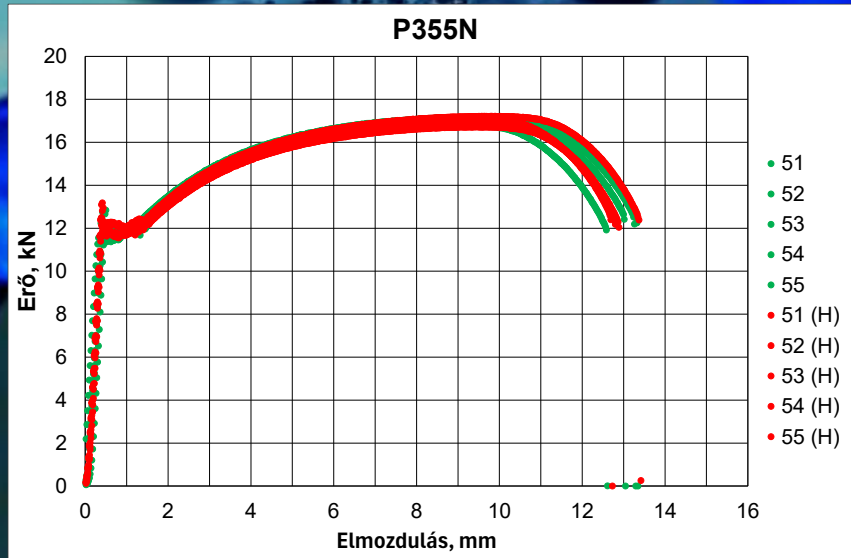
# Kísérleti eredmények

Szakítóvizsgálat során meghatározott:  
**P355N**

Műszerezett ütésvizsgálat során mért:  
Vizsgálati hőmérséklet: -20 °C

- Szilárdsági és alakváltozási jellemzők: nincs szignifikáns változás
- Szívóssági jellemzők: nincs szignifikáns változás
- A vizsgálat sorozatot hosszabb (3 és 6 hónap) időintervallumú hidrogénkitettséggel és törésmechanikai vizsgálatokkal javasolt kiegészíteni.
